INFORME HIDROLÓGICO 26 DE OCTUBRE – 25 DE NOVIEMBRE DE 2017

De acuerdo con la información registrada por el personal en las estaciones limnimétricas, se describe a continuación el estado de los niveles de las fuentes hídricas instrumentadas del municipio de Ubalá, en el área de drenaje de la Quebrada Grande y la Quebrada la Marmamjita, ya que fue puesta en funcionamiento nuevamente, para el periodo del 26 de Octubre al 25 de Noviembre de 2017. Durante este periodo la Quebrada el Gusano presento ausencia de niveles ya que el caudal fue desviado a causa de una obra que se viene realizando para mitigar el riesgo de posibles desbordamientos. Con esto no se puede generar un análisis exacto sobre el comportamiento de la quebrada para este periodo.

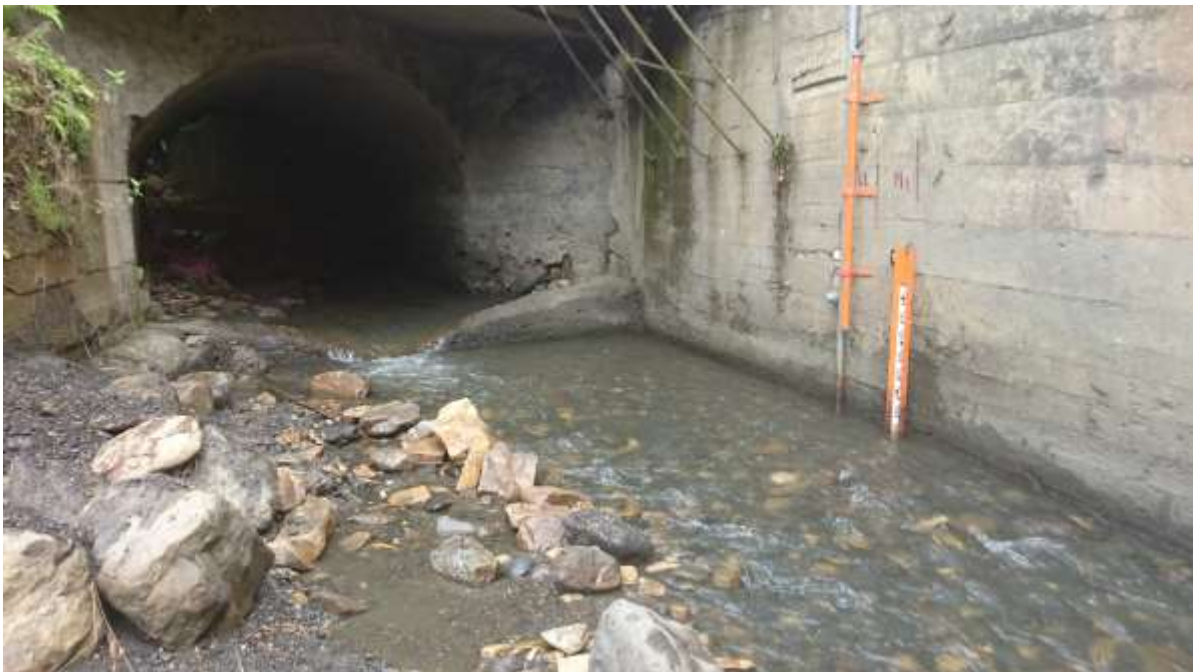
Inicio de la obra

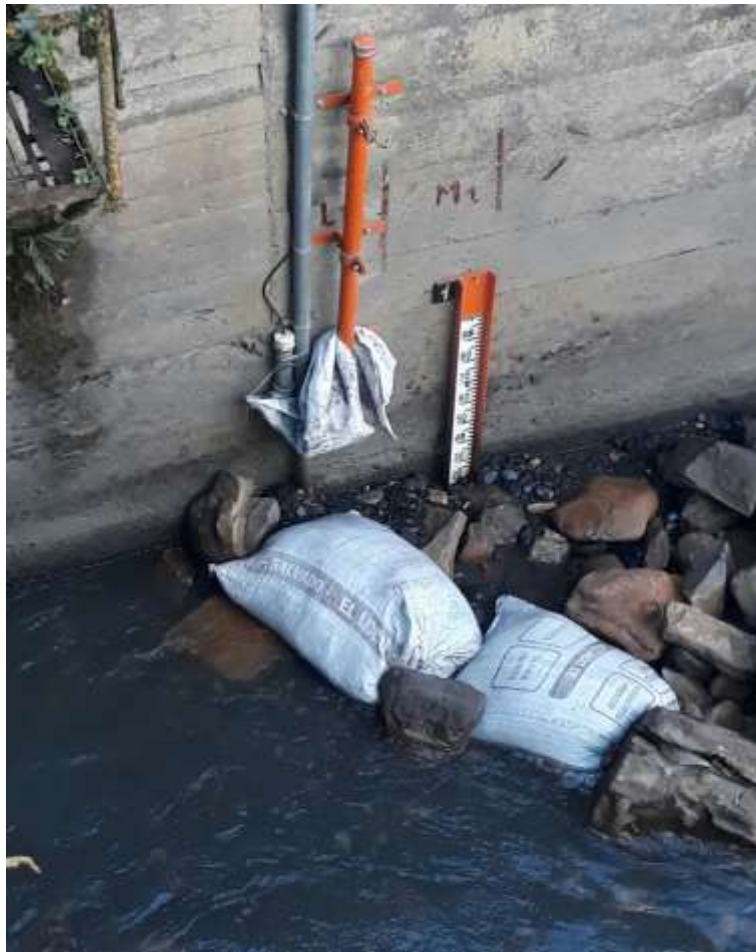
Desarrollo de obra

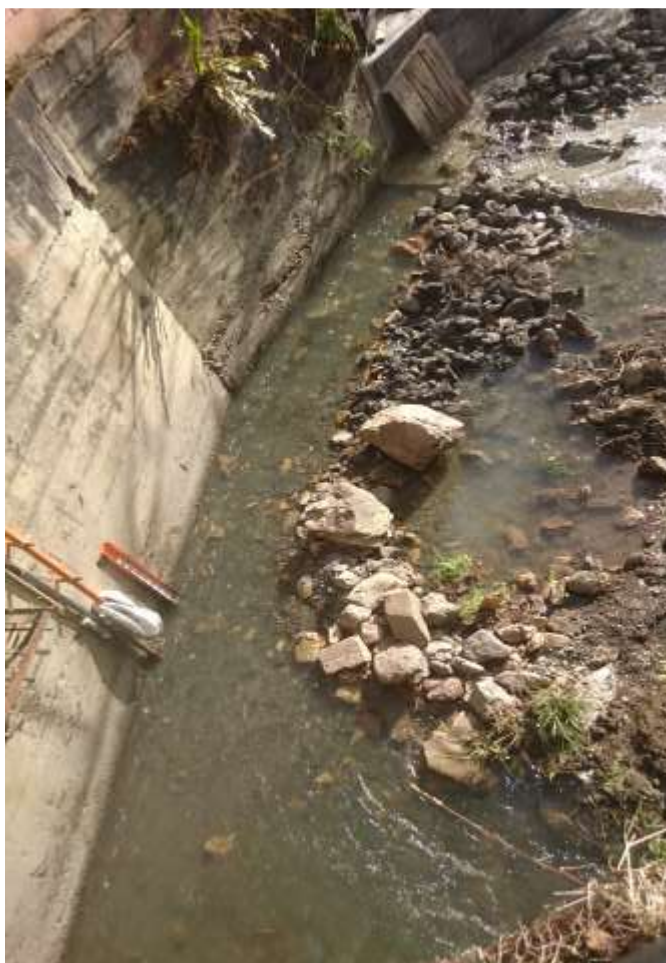
Estado actual de la quebrada.

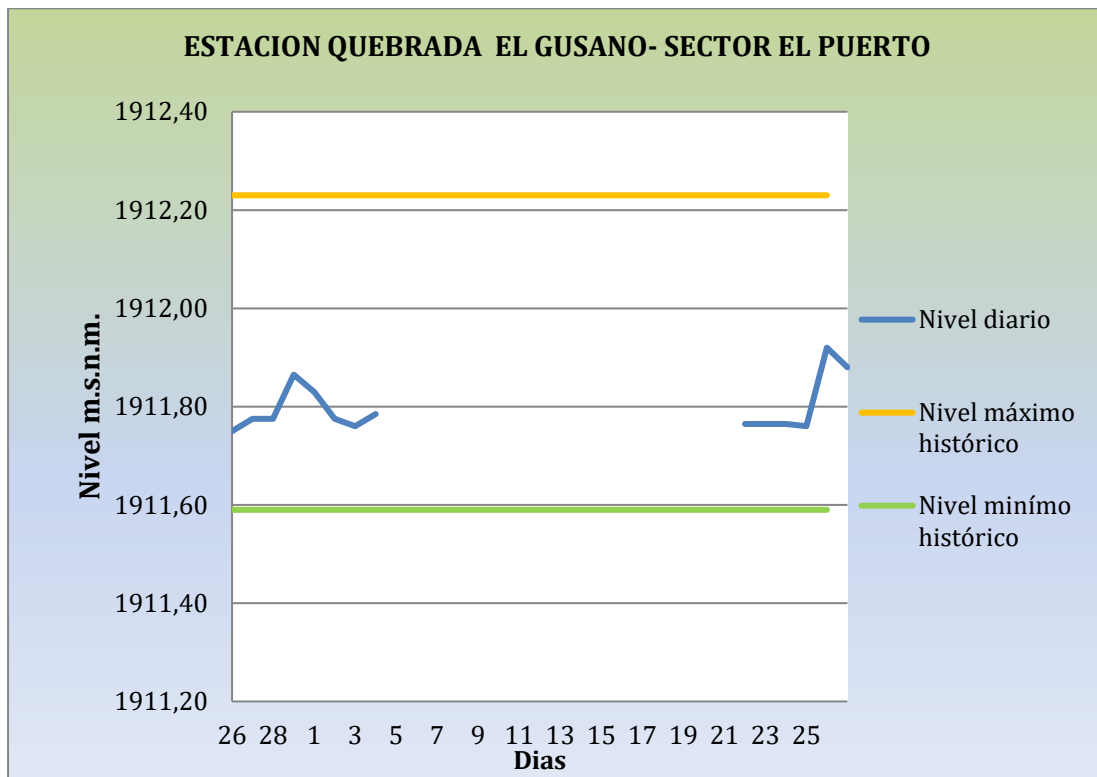
El comportamiento de la Quebrada el Gusano durante este periodo no es posible generar con exactitud, ya que por este mes se vienen realizando obras sobre el cauce de la quebrada. Teniendo en cuenta el comportamiento de las otras dos quebradas del municipio y algunos datos de niveles recolectados, se puede inferir que el nivel de la quebrada fue bajo dada la ausencia de precipitaciones y el incremento de la temporada de verano. El nivel promedio fue de 0,21 metros y el nivel máximo alcanzado fue de 0,36 metros con una cota de 1911,92 el día 24 de Noviembre.

Las gráficas que se presentan a continuación permiten hacer una comparación en el tiempo y observar los días donde no se registraron niveles.

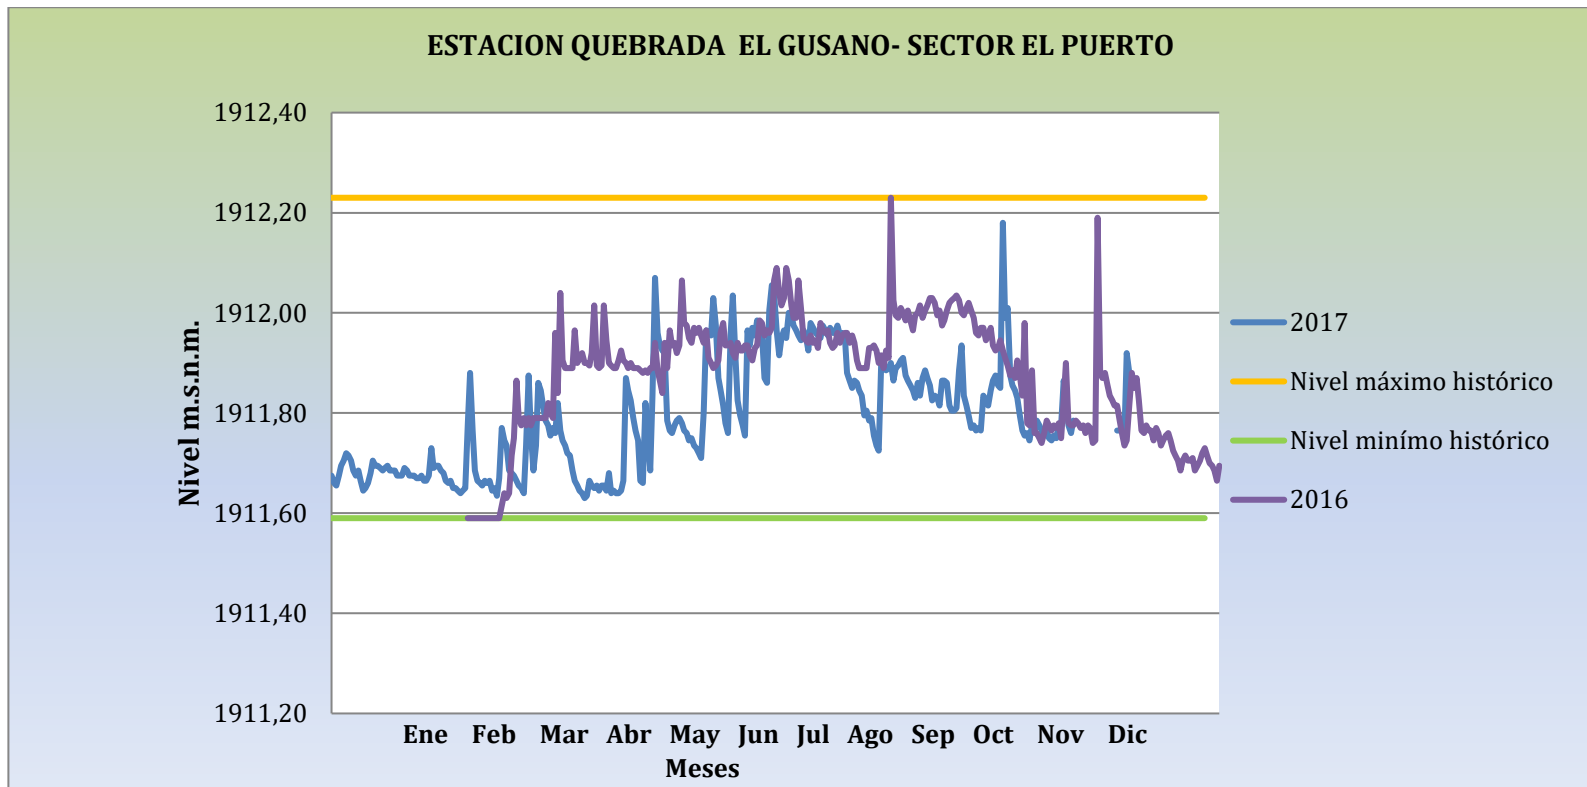
HISTORICO DE NIVELES

La gráfica que se presentan a continuación permite hacer una comparación en el tiempo y observar las variaciones en los niveles registrados, desde el comienzo de la operación de la estación hasta la actualidad. También se observa el histórico del máximo y mínimo nivel registrado.

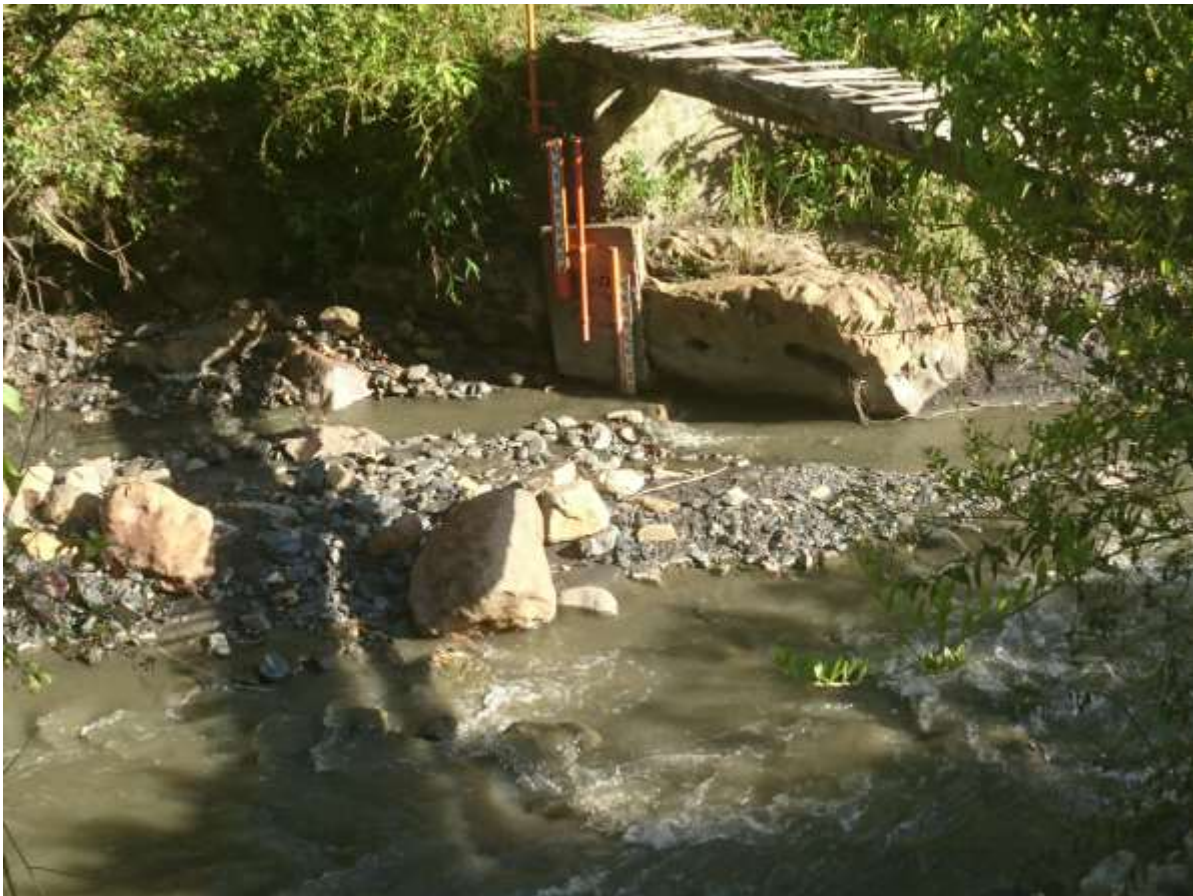
A continuación se muestra el estado actual de la estación y los instrumentos de medición que componen la red hidrométrica.

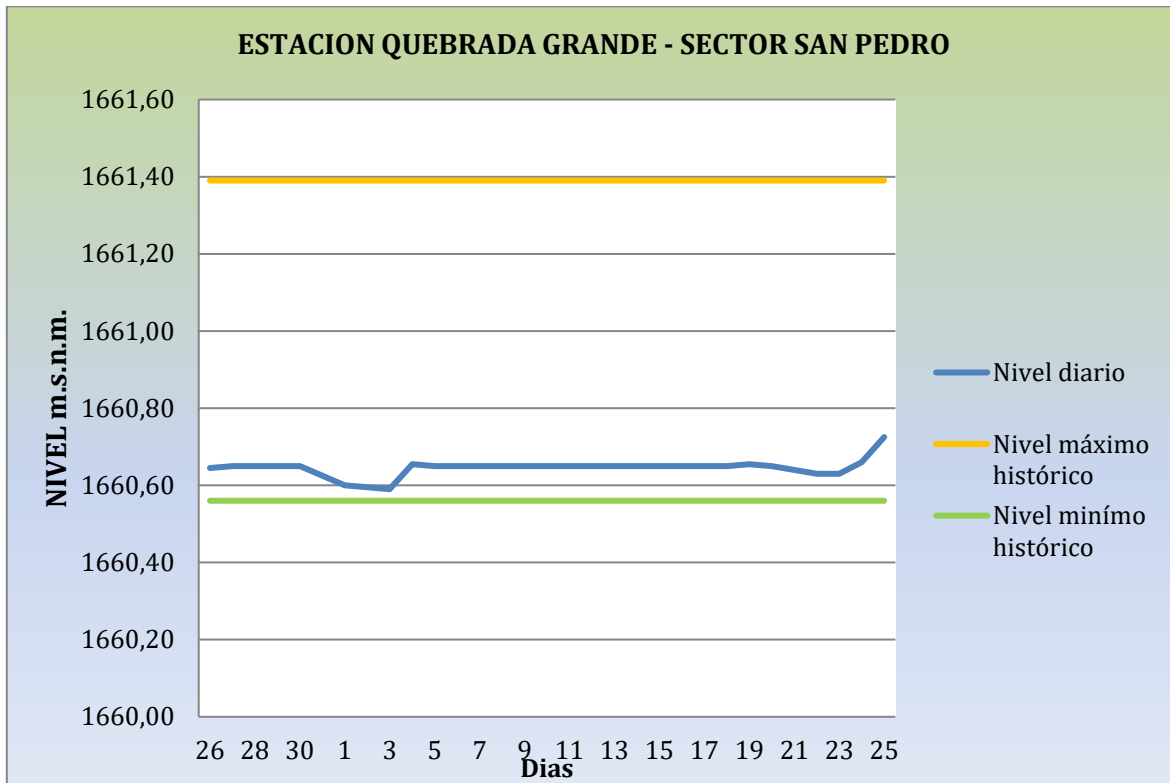
El nivel mayor registrado fue de 0,125metros, con una cota de 1660,73 m.s.n.m.,el día 25 de Noviembre. El nivel menor registrado fue de 0,04 metros con una cota de 1660,59 m.s.n.m, los días 01, 02, y 03 de Noviembre. El nivel menor registrado este mes estuvo solo tres unidades por encima del nivel menor histórico registrado, lo que confirma la reducción de precipitaciones.

La gráfica que se presentan a continuación permiten hacer una comparación en el tiempo y observar las variaciones en los niveles registrados en el periodo de monitoreo.

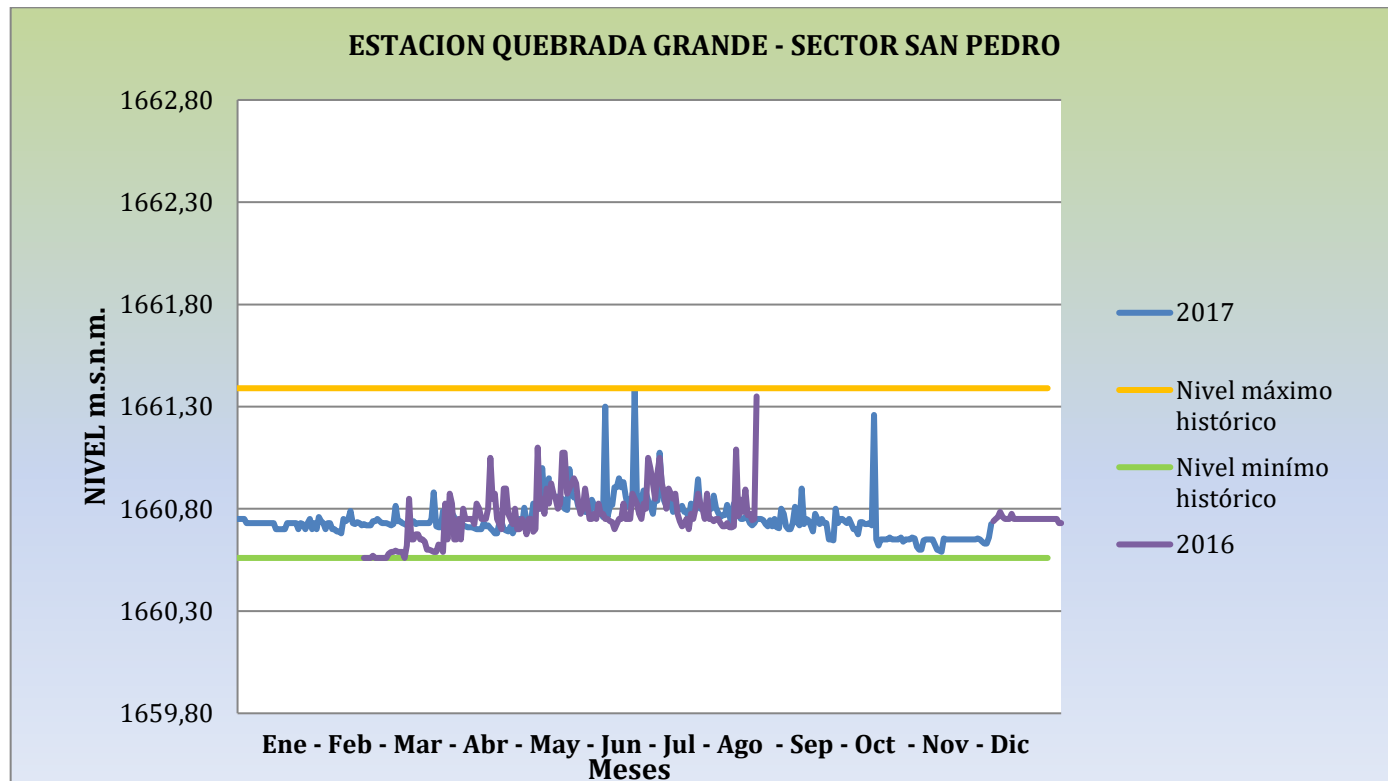
HISTORICO DE NIVELES

La gráfica que se presentan a continuación permite hacer una comparación en el tiempo y observar las variaciones en los niveles registrados, desde el comienzo de la operación de la estación hasta la actualidad. El vacío corresponde a los meses de septiembre, octubre y noviembre el año 2016, donde la estación se encontró fuera de operación. También se puede observar el histórico del máximo y mínimo nivel registrado.

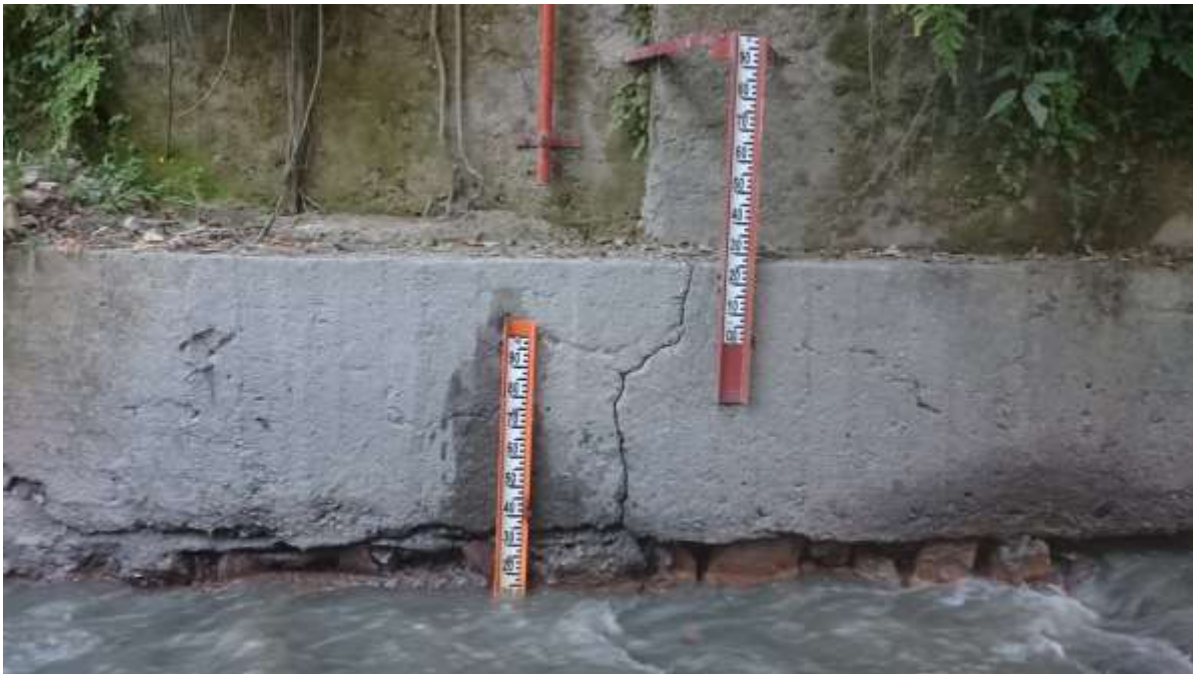
A continuación se muestra una imagen actual sobre el estado de la estación.

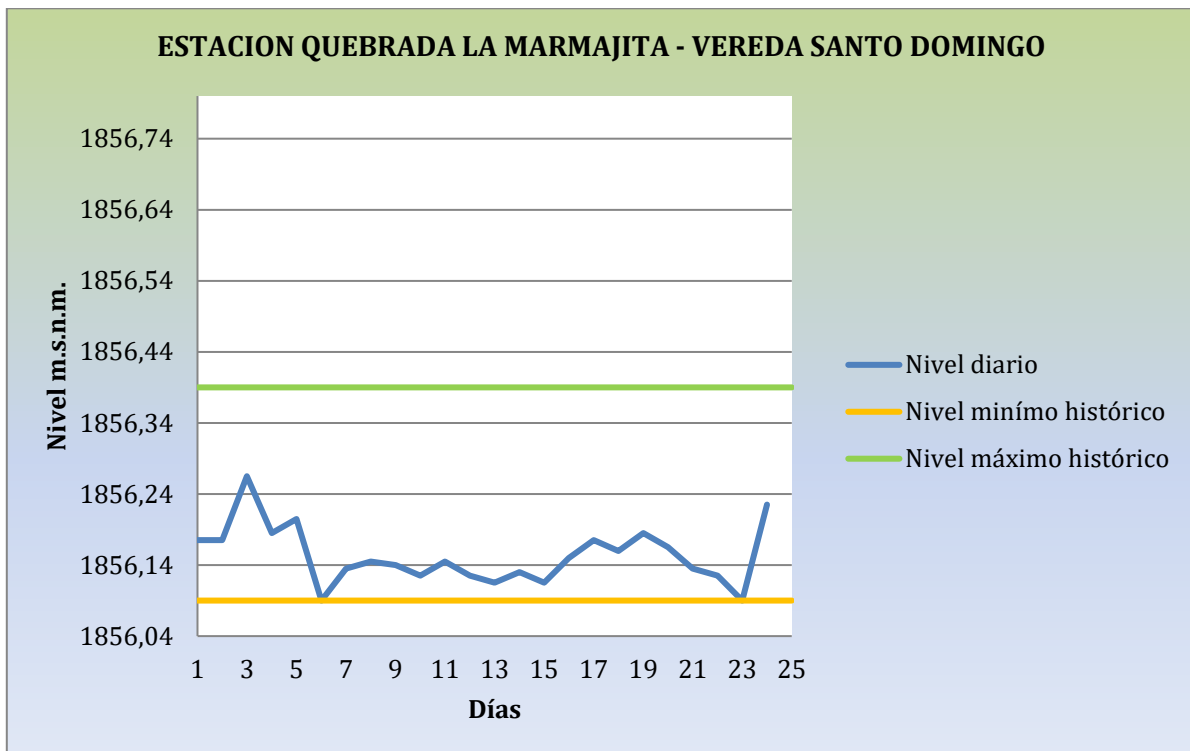
El nivel mayor registrado fue de 0,27 metros con una cota de 1856,27 el día 04 de Noviembre y el promedio de los datos recolectados mensualmente es de 0,11 metros. El nivel mínimo registrado este mes, superó al nivel mínimo registrado histórico por cuatro unidades, lo que por ahora queda en una cota de 1856,09 m.s.n.m. El porcentaje de dispersión entre los datos es de 22%.

La gráfica que se presentan a continuación permiten hacer una comparación en el tiempo y observar las variaciones en los niveles registrados en el periodo de monitoreo.

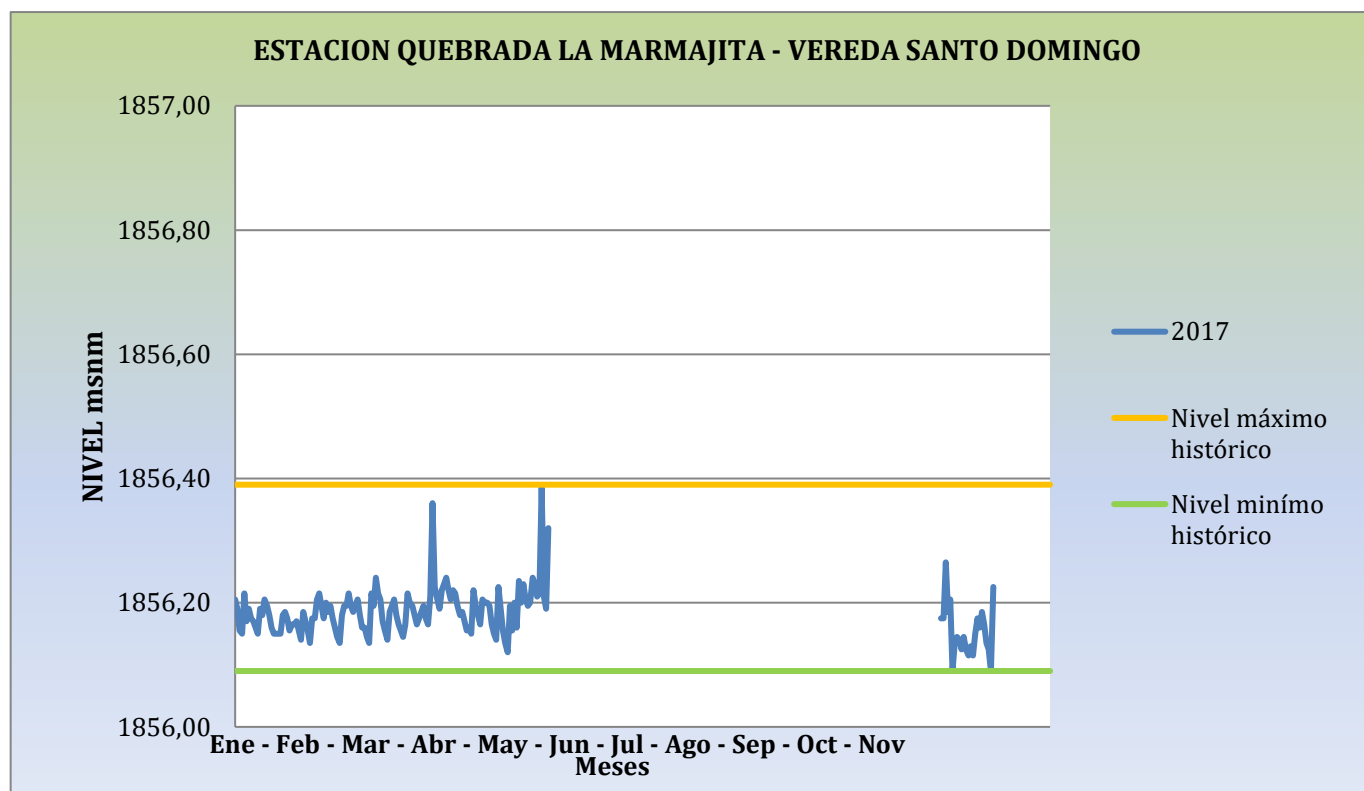
HISTORICO DE NIVELES

La gráfica que se presentan a continuación permite hacer una comparación en el tiempo y observar las variaciones en los niveles registrados, desde el comienzo de la operación de la estación hasta la actualidad. El vacío corresponde a los meses de Junio, Julio, Agosto, Septiembre y Octubre del año 2017, donde la estación se encontró fuera de operación. También se puede observar el histórico del máximo y mínimo nivel registrado.
