INFORME HIDROLÓGICO 26 DE SEPTIEMBRE DE 2018 - 25 DE OCTUBRE DE 2018

CUENCA DE LA QUEBRADA CHINAGOCHA

CUENCA DEL RIO CHORRERAS

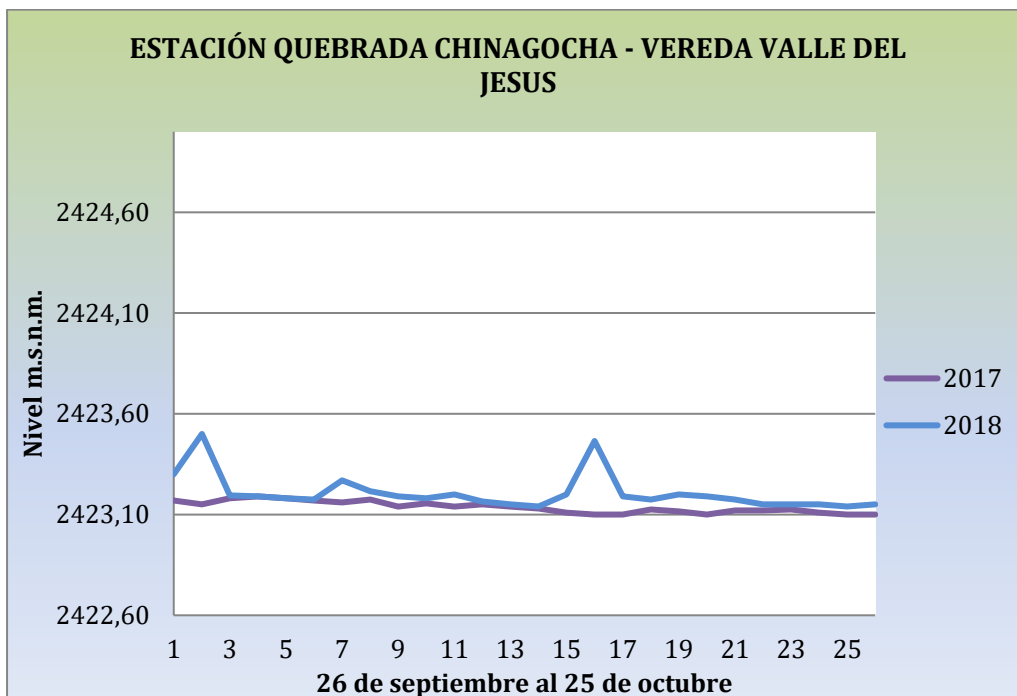
La gráfica que se presenta a continuación permite hacer una comparación entre el mes de octubre del año 2017 y 2018, donde se puede apreciar que en octubre de 2018 el comportamiento de la quebrada fue más inestable que el año pasado.

El nivel máximo alcanzado fue de 0,65 metros con una cota de 2423,47 m.s.n.m. el día 11 de octubre, después de una precipitación registrada durante la noche anterior. En comparación al periodo anterior, el nivel máximo volvió a ascender,

esta vez, diez unidades. El nivel mínimo que se registró fue de 0,14 metros con una cota de 2423,14 m.s.n.m. los días 09, 20 y 22 de octubre. El nivel promedio es de 0,22 metros, lo que indica que a pesar de incrementarse el nivel máximo registrado, el comportamiento general fue similar al anterior periodo.

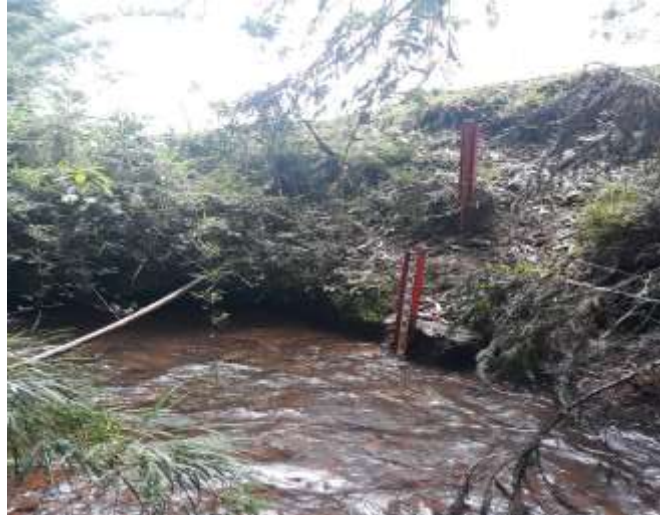
A continuación se muestra una imagen del estado actual de la Quebrada Chinagocha.

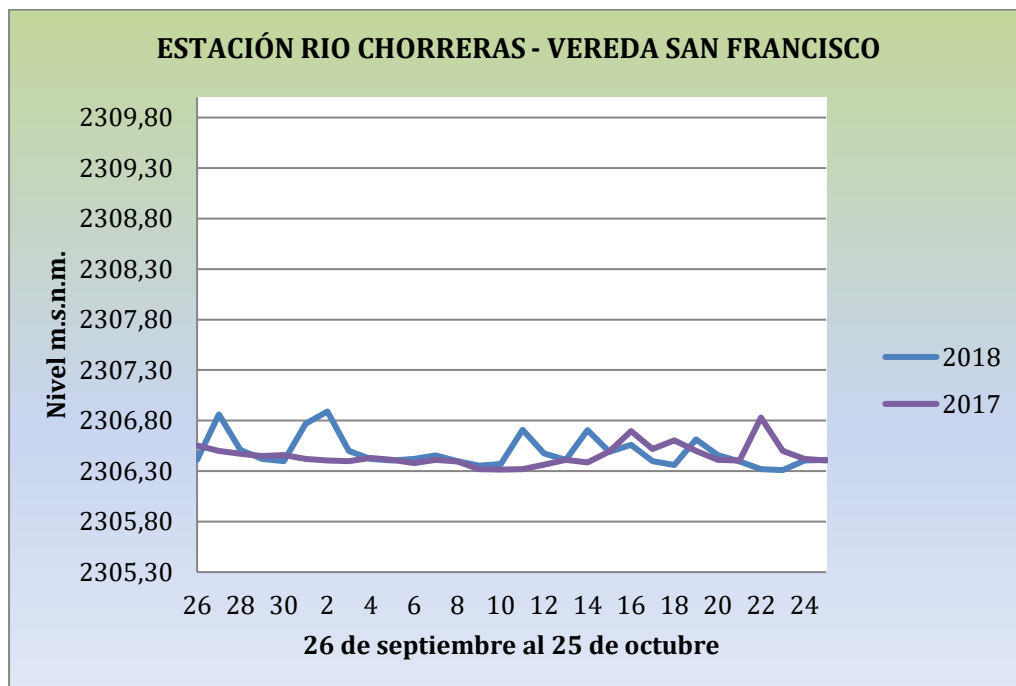
La gráfica que se presenta a continuación permite hacer una comparación en el tiempo y observar el comportamiento del nivel de río Chorreras durante el mes de octubre del año 2017 y 2018.

El nivel máximo alcanzado fue de 1,20 metros con una cota de 2306,77 m.s.n.m. el día 01 de octubre. El nivel mínimo que se registró fue de 0,30 metros con una cota de 2306,31 m.s.n.m. el di 26 de septiembre y 23 de octubre. El nivel promedio registrado fue de 0,49 metros, cinco unidades por debajo, en comparación al periodo anterior, lo que infiere que las precipitaciones cada vez se ausentan más y el nivel general continúa a la baja.

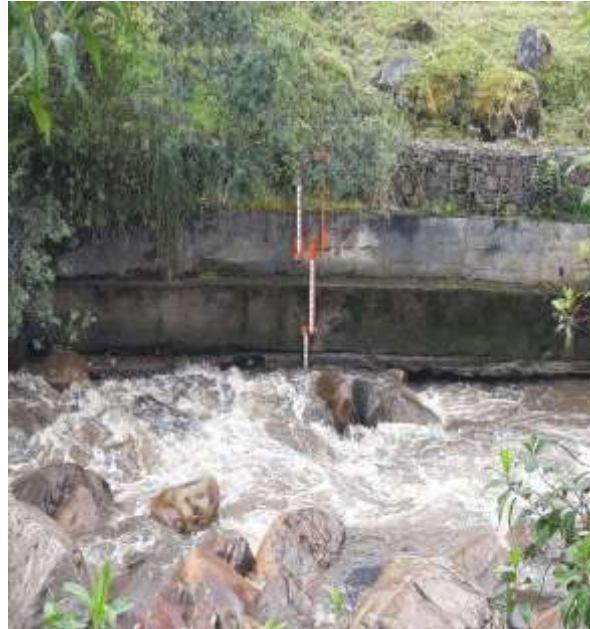
A continuación se muestra una imagen del estado actual de la estación hidrométrica ubicada en el río Chorreras.
